**PROJEKTARBEIT IM RAHMEN DES 19. STUDIENGANGES
ZUM RESTAURATOR IM STUKKATEURHANDWERK**

AKADEMIE DES HANDWERKS SCHLOß RAESFELD

OLIVER SCHRÖDER

BESTANDSAUFNAHME UND DOKUMENTATION EINER STUKKATEURTYPISCHEN SCHADENSSITUATION AN DER DECKE DER HEUTIGEN GARDEROBE IM ECKTEIL DER BURG LÜDINGHAUSEN UND ERSTELLUNG EINES RESTAURIERUNGSKONZEPTS.

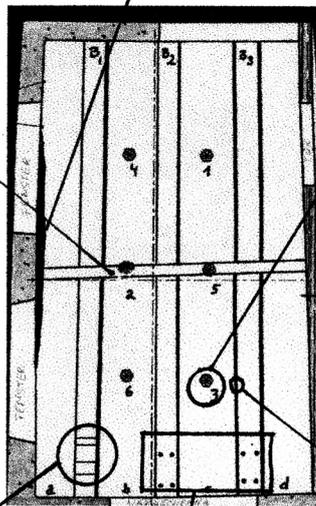
NACHTRÄGLICH EINGESETZTER UNTERZUG ZUR STATISCHEN SICHERUNG

HOLZPLATTE ALS PUTZTRÄGER-BEFESTIGUNG

FRÜHERE FREILEGUNG, AUF DER KALKSCHICHT ZU ERKENNEN IST

AUSBRUCHSTELLE AN DER KONSOLE EINEUTIGER LEHMSTROHVERPUTZ

STATISCHE SICHERUNG MIT FLACHSTÄHLEN + SCHRAUBEN

FRÜHERE FARBFREILEGUNG AUF DER BIS ZU 16 FARBSCHICHTEN ZU ERKENNEN SIND

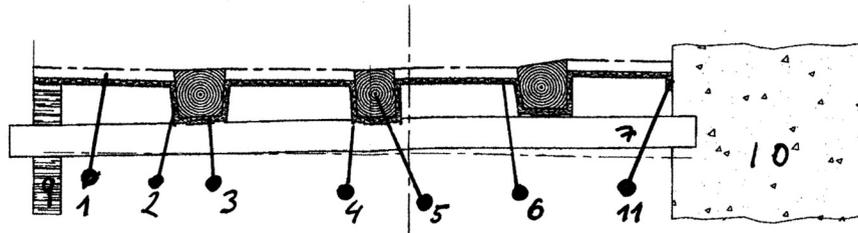
Schnitt A - A

1. = VERMUTLICH SPALIERPLATTEN
2. = ANGENAGELTE LÄTTCHEN
3. = LEHMBEWURF MIT STROH (ZWISCHENFELDER/PUTZTRÄGER
WAHRSCHEINLICH SCHILFROHR)
4. = KALKSCHICHT (WAHRSCHEINLICH KALKGIPS)
5. = DECKENBALKEN
6. = VERSCHIEDENE ANSTRICHE
7. = UNTERZUG
8. = FLACHSTÄHLE MIT SCHRAUBEN
9. = AUSGEMAUERTE FACHWERKTRENNWAND
10. = ALTES AUBENGEMÄUER
11. = HOLZLATTE ALS PUTZTRÄGERBEFESTIGUNG BEI EINBRINGUNG
DER DECKE

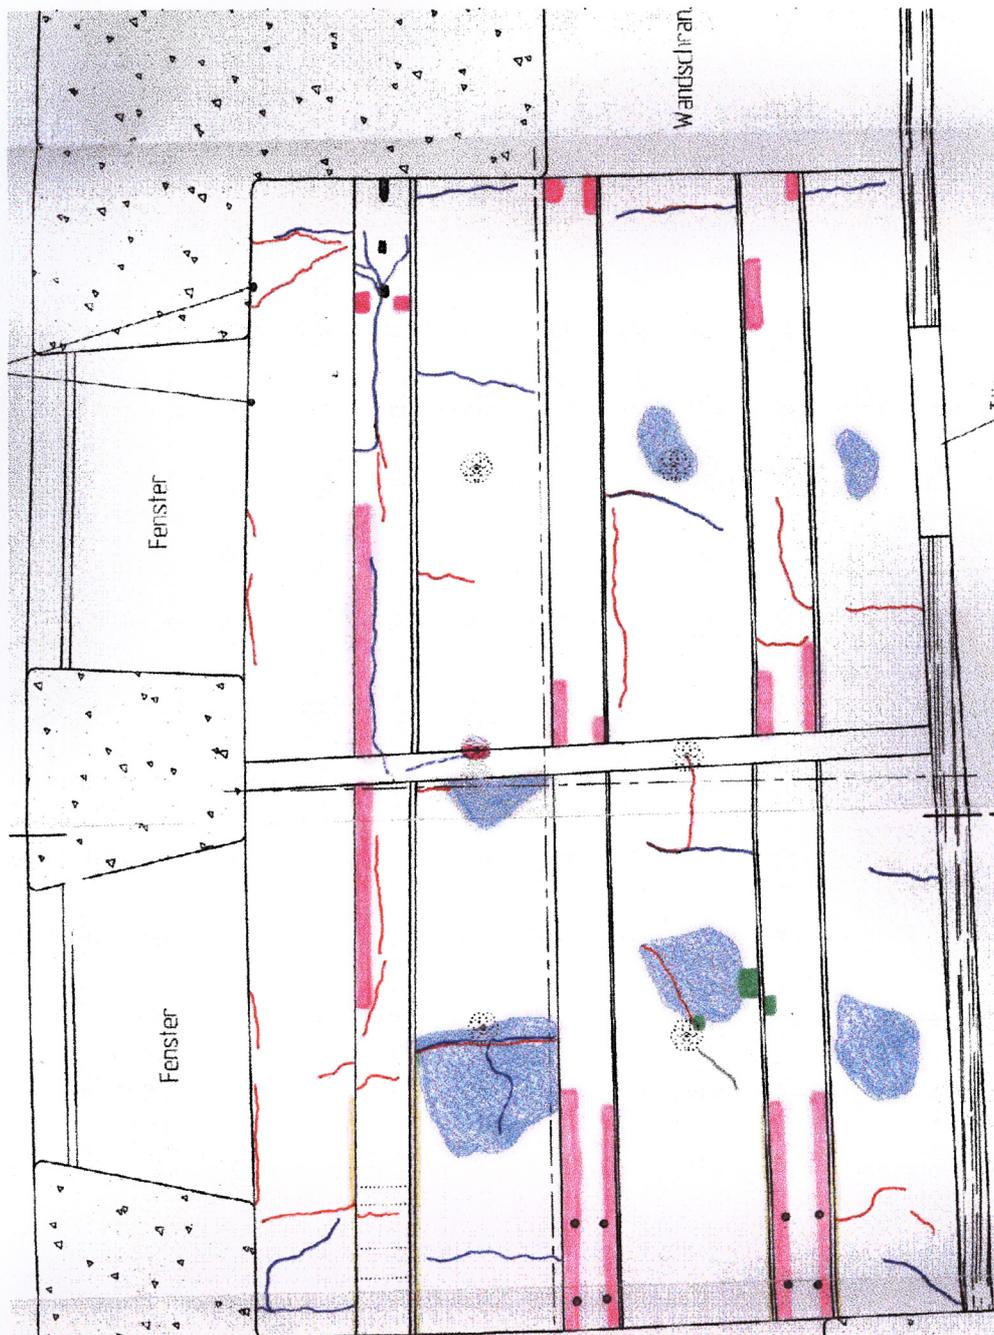
SETZRISSE

FARBREIßUNG

DRUCKRISSE

ORNAMENTIK NICHT SICHTBAR

HOHLSTELLEN

SCHRAUBEN / METALL

BALKENSETZUNG

WASSERLEITUNG

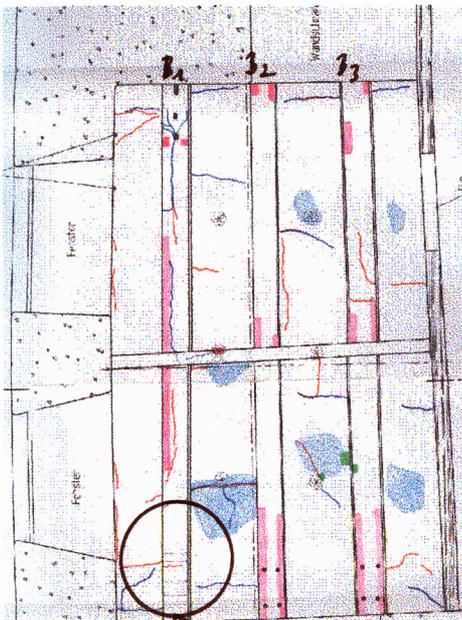
SCHNITT B/B / BLICKRICHTUNG FENSTER

VERDREHUNG DES BALKENS B1

LEICHTE RIBBILDUNG AN DER KONSOLE

BALKEN B1/ KONSOLE
 SICHT AUF DIE VERDREHUNG
 DES BALKENS

EINZIGER BALKENKOPF IM
 ORIGINALZUSTAND

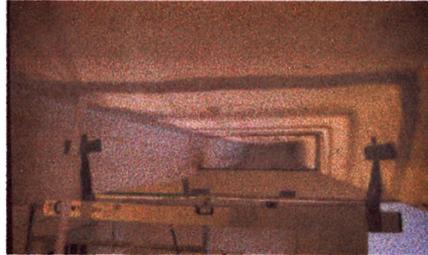
BALKEN B1 ZEIGT SEINE AUSWIRKUNGEN AM DEUTLICHSTEN AUF ROSETTE 6 UND DEREN UMFELD

SICHT DURCH BEREICH **B** UNEBENER DECKEN-
VERLAUF DURCH HOHLSTELLEN UND SETZUNGEN

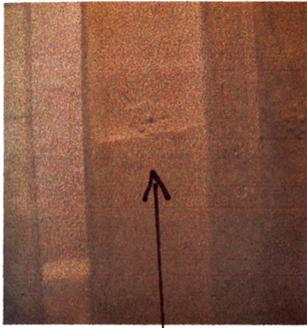
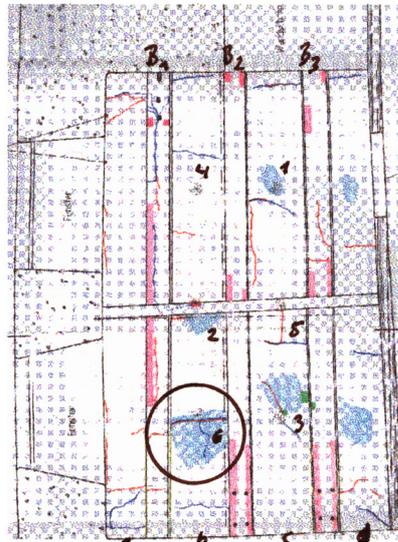
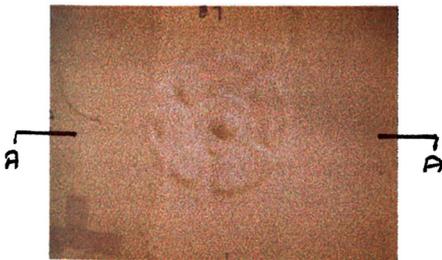
HOHLSTELLE AN ROSETTE 6 REICHT
VON BALKEN B1 BIS B2

CA. 1/3-TEL DER ROSETTE IST DURCH
DIE ABSenkUNG DER HOHLSTELLE
BEEINTRÄCHTIGT, DIE HOHLSTELLE HAT
IHRE MAX. ABSenkUNG AN DEM RIB
ERREICHT (ROSETTE 6)

SCHNITT AA VERDEUTLICHT DIE LAGE DER HOHLSTELLE

WENN ALLERDINGS BEI WEITEREN UMGESTALTUNGSMAßNAHMEN EINE GEÄNDERTE NUTZUNG DIESES RAUMES, Z.B. MIT ÖFFENTLICHEM ZUGANG ERFOLGT SOLLTE EINE FESTIGUNG DER HOHLSTELLEN H STATTFINDEN.

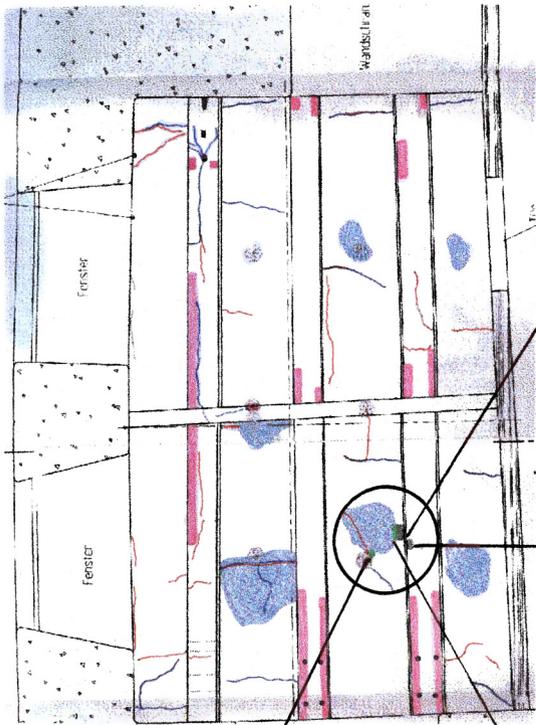
ALS SCHÄDEN SIND AUCH DIE 3 (4) FREILEGUNGEN ZU BETRACHTEN. SIE STELLEN EINEN ERHEBLICHEN EINGRIFF IN DIE ORIGINALITÄT DER DECKE DAR.

FREILEGUNG DES BANDES

FREILEGUNG EINER ROSETTENSPIITZE

FREILEGUNG DES
DECKENANSCHLUBBANDES

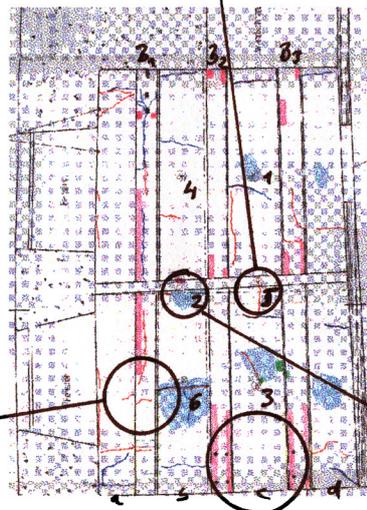
VERSCHWINDEN DER KONTUREN
DURCH DIE BIS ZU 16 FARBSCHICHTEN (ROSETTE 5)

ÜBERDECKUNG DES BANDES
DURCH BEIPUTZARBEITEN

SCHLECHTE BEIPUTZ-
ARBEITEN AN DER
ROSETTE 2

URSPRÜNGLICHE KONSOLEN, STATISCH BEDINGT
DURCH FLACHEISEN ERSETZT UND VERSCHRAUBT,
WOBEI DER REST DES BALKENS UNFACHMÄNNISCH
BEIGEPUTZT WURDE.
