**PROJEKTARBEIT IM RAHMEN DES 19. STUDIENGANGES
ZUM RESTAURATOR IM STUKKATEURHANDWERK**

AKADEMIE DES HANDWERKS SCHLOß RAESFELD

OLIVER SCHRÖDER

BESTANDSAUFNAHME UND DOKUMENTATION EINER STUKKATEURTYPISCHEN SCHADENSSITUATION AN DER DECKE DER HEUTIGEN GARDEROBE IM ECKTEIL DER BURG LÜDINGHAUSEN UND ERSTELLUNG EINES RESTAURIERUNGSKONZEPTS.

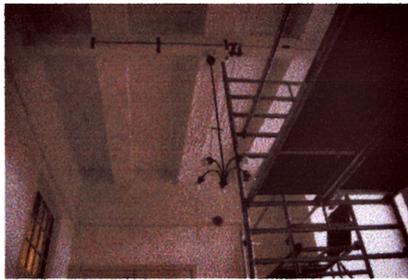
DER UNTERSUCHUNGSBEREICH

WEGEN UMNUTZUNG ZUGEMAUERTES FENSTER

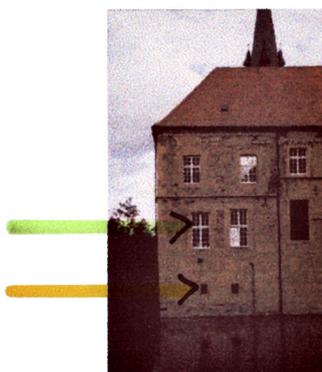
MEHREERE SPUREN DER ERNEUERUNG
LAGE DES RAUMES - TIEFERE LAGE DES SOCKELGESCHOSSES

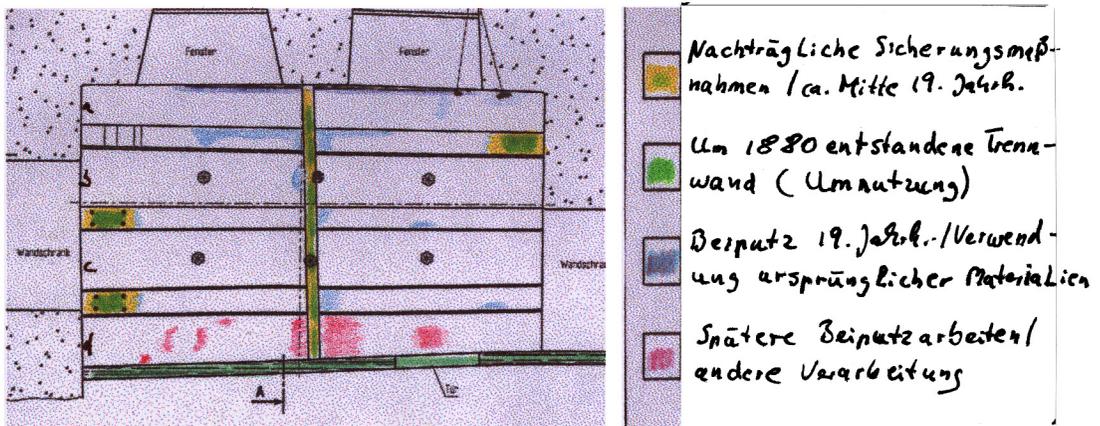
ES IST DAVON AUSZUGEHEN, DASS BEI DER HERSTELLUNG DER „KÖLNER DECKE“ DER LEHMPUTZ AUßER BEI DER ORNAMENTIK NUR MIT KALK GESCHLEMMT WURDE. (BALKEN ZWISCHENRÄUME -a→d- abgestuckter Kalk)

DIE BÄNDER SIND WAHRSCHEINLICH DURCH DAS „PREßVERFAHREN“ IN EINEN FRISCHEN GIPS-KALKPUTZ AUF DEM LEHM ENTSTANDEN.

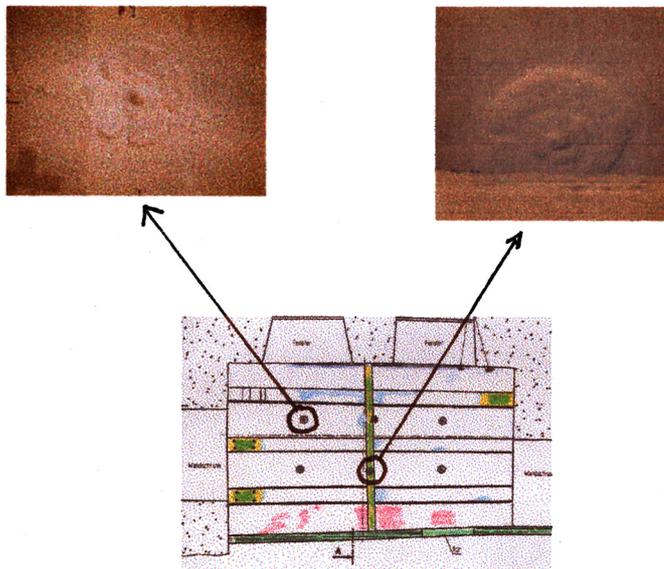
DURCH EINE FINGERNAGEL-KRATZPROBE AN EINER DER FREILEGUNGEN ERWIES SICH DER VORGEFUNDENE VERPUTZ ALS SEHR ABRIEBFEST (HÄRTE), WAS WAHRSCHEINLICH DURCH EINEN HOHEN GIPSANTEIL IM KALK KOMMT.

DURCH DIE OBERFLÄCHENSTRUKTUR DER NACHTRÄGLICH BEIGE-PUTZTEN STELLEN – ROTE FARBE – IST HIER VON EINEM GIPS-SANDPUTZ AUSZUGEHEN, DER MIT EINEM REIBEBRETT GEFILZT WURDE, WOBEI DIE RESTLICHEN FLÄCHEN AUF EINE „GESTUCKTE“ OBERFLÄCHE SCHLIEßEN LASSEN. DIE ÄLTEREN BEIPUTZARBEITEN (HAUPTSÄCHLICH AN DEN BÄNDERN) SCHEINEN ABER IM URSPRUNGSMATERIAL (GIPSKALK) BEIGEARBEITET WORDEN ZU SEIN.

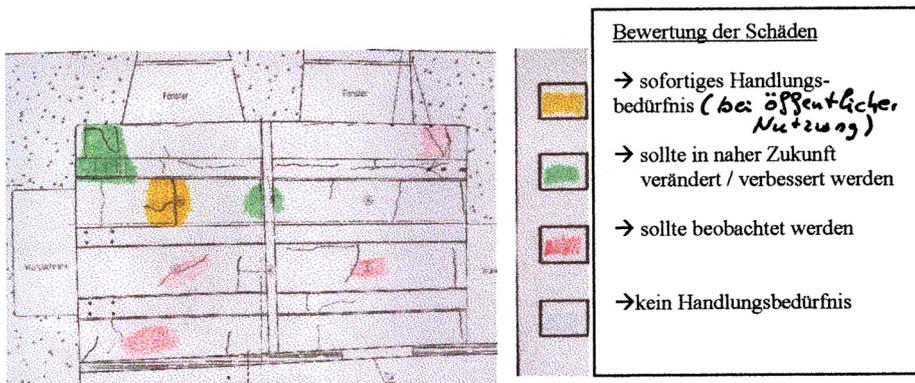
RESTAURIERUNGSKONZEPT

DIE KÖLNER DECKE IST KEIN UNIKAT. WEITERHIN IST DIE HEUTIGE NUTZUNG ALS GARDEROBE GENAUSO UNWICHTIG FÜR DIE ÖFFENTLICHKEIT WIE DIE FRÜHERE ALS WOHNSTUBE. DURCH VIELE EINGRIFFE IST KEINE ORIGINALITÄT MEHR VORHANDEN UND SOMIT GIBT ES BESTIMMT „BESSERE“ KÖLNER DECKEN, DIE MAN ALS GESCHICHTSDOKUMENTE IM URSPRÜNGLICHEN ZUSTAND ERHALTEN SOLLTE.

AN DIESER UNTERSUCHTEN DECKE, DIE ZWAR GEGEN MECHANISCHE BEWEGUNGEN IN DER SENKRECHTEN SEHR EMPFINDLICHE IST, BESTEHT STATISCH GESEHEN KEIN HANDLUNGSBEDÜRFNIS. DIE SCHON VORGENOMMENEN SICHERUNGSMAßNAHMEN WAREN ERFOLGREICH, WENN AUCH LEIDER NICHT FÜR DAS AUGE. DER ALLGEMEIN SCHLECHTE ZUSTAND DER „SCHMÜCKUNG“ WÄRE NUR MIT SEHR GROSSEM FINANZIELLEN AUFWAND IN SEINE URSPRÜNGLICHE FORM ZU REKONSTRUIEREN.

Leistungsbeschreibung:	Lohn			
	Zeit [h]	Satz [DM/h]	[DM]	
1. An- und Abfahrt. Zwei Injektionsöffnungen herstellen. Hohlraum mit leichter Wasserinjektion von losen Bestandteilen freispülen und Flächen anfeuchten. Erste Injektionsöffnung schließen. Hohlraum mit Gemenge aus Glutolin/Ovalith, Stuckgips und eingesumpften Brandkalk verfüllen durch Injektion.	6,00	84,33	505,99
